曲靖云能投新能源发电有限公司“11·02”

车辆伤害事故

调查报告

2023年3月2日

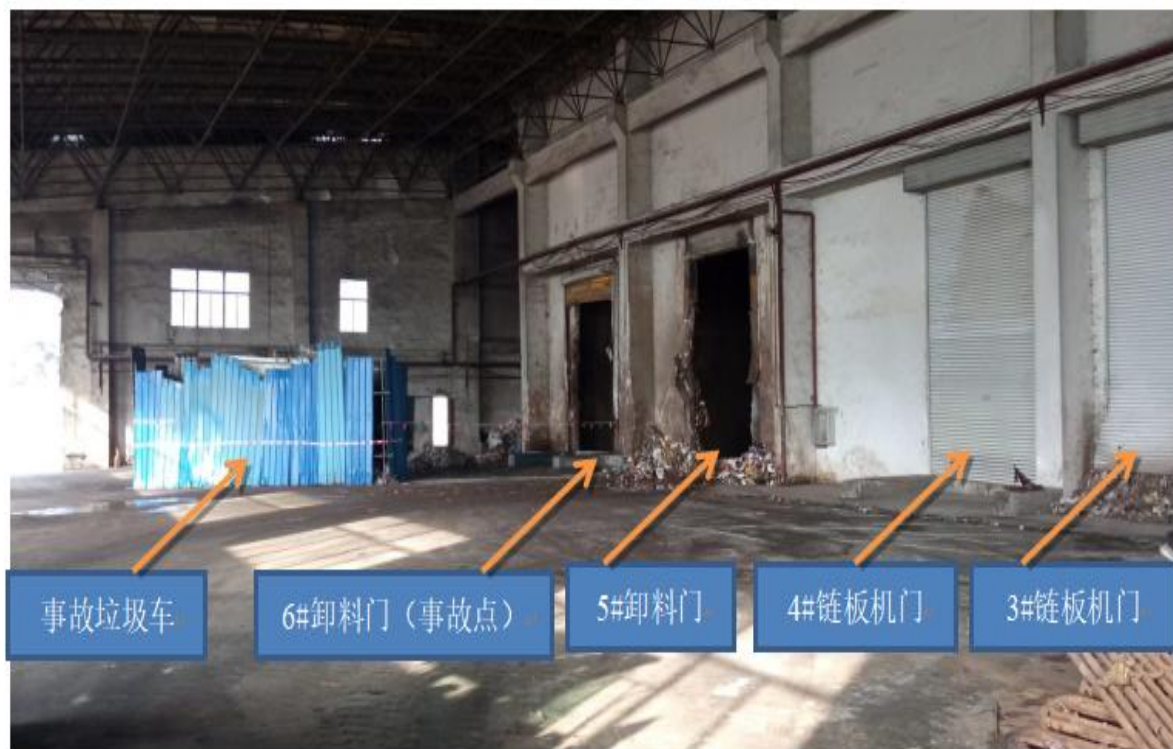
图 1 垃圾卸料大厅图

垃圾卸料大厅紧靠垃圾仓和余热锅炉房，垃圾卸料大厅供垃圾转运车调头、倒车及临时堆放垃圾使用。大厅内设有6道门，

直通垃圾仓，其中 6#、5#卸料平台及卸料门专供垃圾转运车卸垃圾，4#至 1#门为链板机专用门，处于常闭状态。

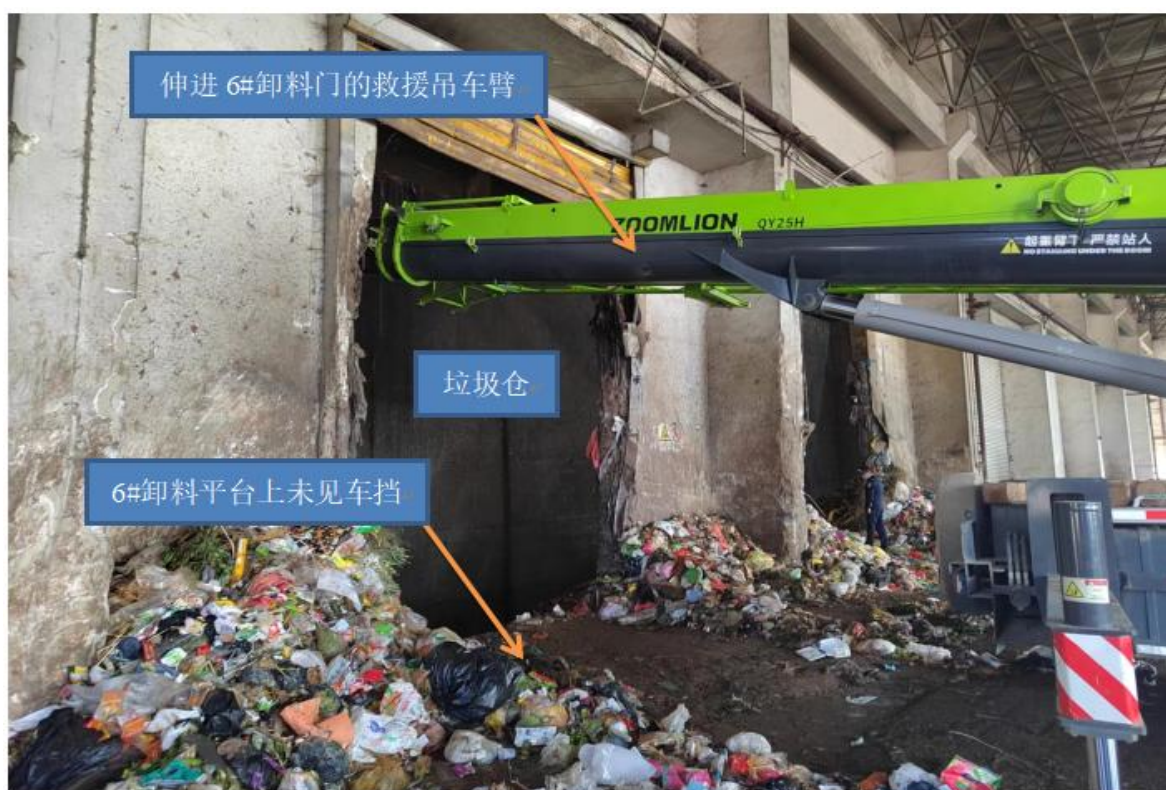
图 2 6#卸料平台车档损失情况

在卸料仓门框上的横梁，防止垃圾车在卸料过程中掉入垃圾仓内的安全装置。在设计图纸中阻挡器（车挡）的尺寸为长 3500mm、宽 300mm、高 400mm。事故发生后的救援照片中显示，6#卸料平台末端未见到阻挡器（车挡）及防止车翻进垃圾仓的档梁。据调查资料：档梁（也称门框）被大的垃圾车撞坏，企业考虑运送垃圾的车辆型号复杂，安装上档梁后不利于各种型号的垃圾车卸垃圾，故曲靖云能投公司未对档梁进行修复。

3.曲靖云能投公司安全隐患排查不力。曲靖云能投公司未严格按照《中华人民共和国安全生产法》、云南省政府《关于建立健全安全生产隐患排查治理长效机制的决定》（云政发〔2008〕85号）制定生产安全事故隐患排查治理制度，定期组织公司进行安全生产隐患排查。对垃圾卸料大厅的安全检查及隐患排查流于形式，疏于监管，卸料大厅的车辆阻挡器（车挡）长期处于安全监管空白状态，6#卸料平台为防止垃圾转运车倒车入卸料平台末端掉入垃圾仓而设置的安全设施被损毁后没有及时组织修复。

未对卸料大厅开展风险辨识，6#卸料平台车挡在卸料过程中被损毁，公司未对损毁情况进行风险辨识并及时组织修复，也未在无车挡等安全设施的6#卸料平台垃圾门设置安全警示标识，安全风险管控不到位。

际的安全生产等相关规章制度，把安全生产各项工作真正落到实处。一是要进一步提高安全生产理念，严格遵守相关法律法规要求，常态化组织外协单位尤其是垃圾处理合作相关单位作业人员开展安全教育培训，并进行统一协调、管理以及检查督促整改；二是要严格落实安全生产主体责任，配强配齐现场管理人员，强化现场作业人员及车辆的引导，与相关单位签订安全生产管理协议，明确安全职责；三是适当增加卸料大厅适合不同型号垃圾转运车的卸料门投入使用；四是要加强对作业现场的安全管理，严格作业现场安全隐患排查，及时消除事故隐患。

（三）确保生产设施运行及检维修安全管理到位。曲靖云能投公司要建立健全设备管理制度；完善岗位操作规程、检维修规程；从而做到按制度管理，按规程操作，严格检维修纪律、检维修过程。要清查安全设施，建立安全设施设备检维修台账，组织安全设施专项检查，确保安全设施完好、有效运行，。

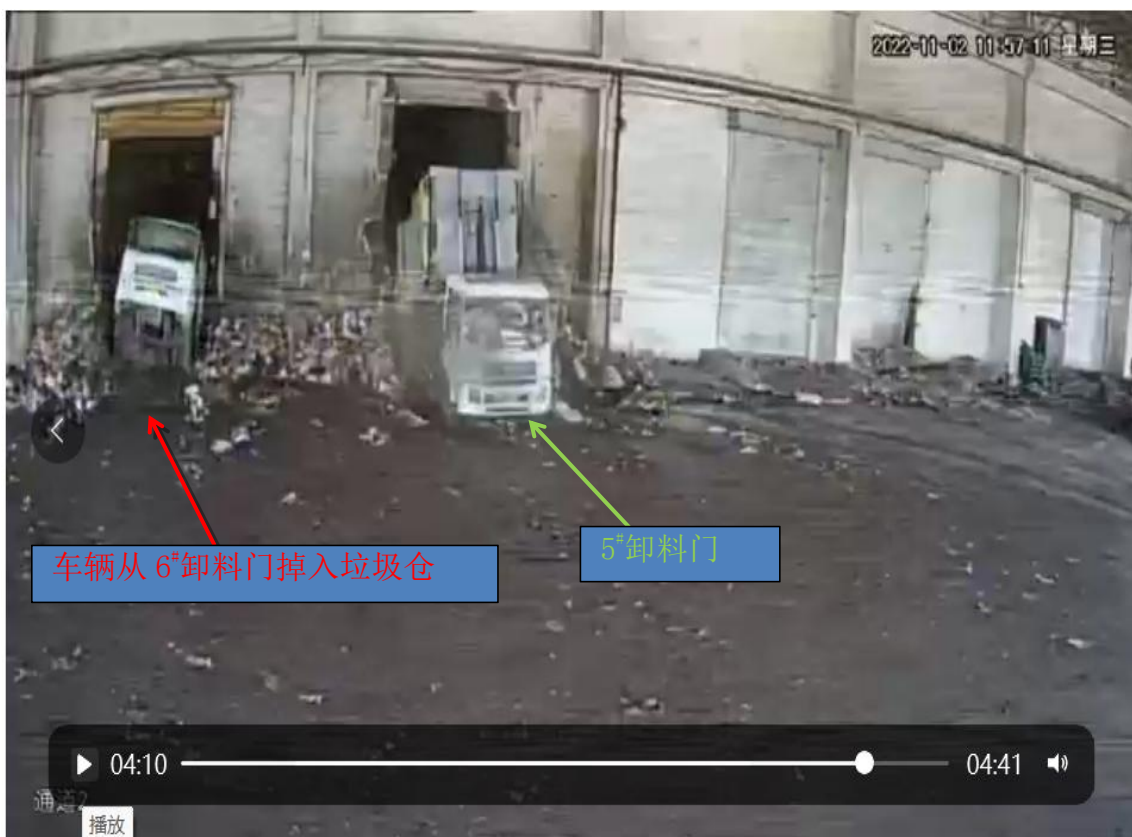
图 3 垃圾车由 6# 卸料门掉入垃圾仓（视频截图）

11 时 57 分 07 秒，车辆继续倒车；11 时 57 分 11 秒，车辆从 6#卸料平台掉落，坠入落差 7.5m 的垃圾仓内，人随车一起仰翻陷入垃圾中，垃圾车顶及驾驶室车窗玻璃被垃圾掩埋。

博杰公司驾驶员白某驾驶的云 D76142 垃圾转运车，在驶入曲靖云能投公司垃圾卸料大厅内，向 6#卸料平台倒车卸料时，未按照曲靖云能投公司《卸料平台垃圾车卸料安全管理制度》第 9 项“倒车时严禁超过卸料门的门档”的要求，停车期间未下车查看停车位置情况，继续倒车导致由 6#卸料平台掉入落差 7.5m 的
