# 杭瑞高速公路沾益大坡“5·15”一般道路 交通事故

## 调 查 报 告

杭瑞高速公路沾益大坡“5·15”一般道路交通  
事故调查组

2023年8月25日

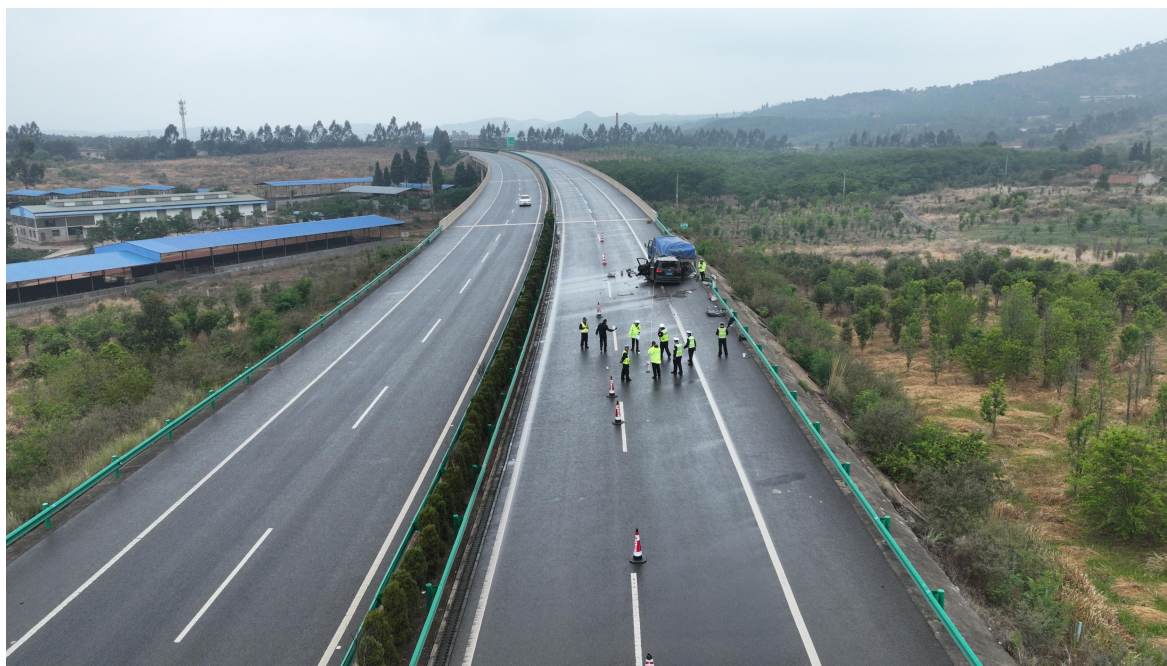
图 1 事故现场航拍图

**1.事故现场道路环境：**事故现场位于杭瑞高速公路 K2079+0M 处东半幅车道内，该路段为南北走向全封闭、全隔离的高速公路，南至昆明，北至宣威。该路段由南向北为下坡左弯，弯道半径  $r=3096.29$  米，坡度  $i=-1.75\%$ ，视线良好，路面潮湿。道路由宽 1.38 米的中央隔离带分为东西两个半幅，中央隔离带两侧有宽 0.4 米的路缘带，东半幅道路由西向东依次设有 2 条宽 3.7 米的行车道、宽 2.95 米的应急车道、高 0.75 米的金属波形防护栏。应急车道与行车道、路缘带与行车道之间以宽 0.2 米的白色反光单实线渠划，两条行车道之间以宽 0.15 米的白色反光单虚线渠划。现场以南 717 米处有禁令标志限制昆明至宣威方向行驶小型汽车最高车速为 120 公里/小时、大型汽车最高车速为 100 公里/小时。

该车整个车头，从前至后大面积受撞脱落变形并向后位移，其面积为： $3.9 \times 2$  米，由前向后位移深度为：2.88 米，该车车顶顶棚由前向后受撞变形，变形面积为： $1.75 \times 2.18$  平方米；该车右前轮受撞脱落，挂于云 D4425J 号轻型自卸货车左后轮轮胎上方，距云 D4425J 号车车体左侧尾端 1.08 米，距地高 0.95 米；该车右侧前立柱上附有蓝色漆片，其面积为： $0.52 \times 0.6$  平方米，距车体顶棚 0.92 米；该车右侧中门与右副驾驶门接口处受撞未脱落，但低端落于地面与地面接触形成刮擦痕迹；该车右后窗玻璃

受撞脱落，脱落面积为： $1.05 \times 0.33$  平方米，脱落处距右侧车尾部 0.32 米；该车后挡风玻璃受撞全部脱落，脱落面积为： $1.49 \times 0.55$  平方米。经勘验以上痕迹均系川 EN6J29 号小型普通客车车头前部与云 D4425J 号车左侧尾部相撞形成。
